# 道路工事に従事する労働者の粉じんばく露状況に関する実態調査

主任研究者 栃木産業保健推進センター所長 武藤 孝司  
共同研究者 獨協医科大学国際環境衛生室教授 大平 修二  
栃木産業保健推進センター相談員 秋葉 一好  
ハヤテ工業株式会社 代表取締役 小林 勇一郎

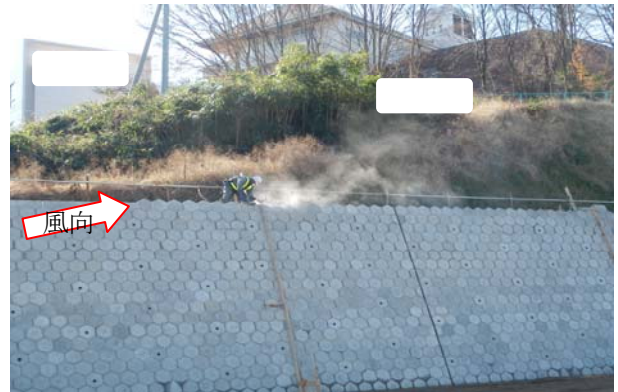
写真1 天端石切断の現場風景

現場風景を写真1に示す。作業は、乾式のコンクリ

ートカッターで積み上げられたブロック端を切断するものである。

乾式による切断作業(写真1)では大量の粉じん発生が認められた。結果からも、10分程度の測定で、10 (mg/m<sup>3</sup>) 超のばく露が確認された。

作業時、切断労働者はDS3の防じんマスクを着用しての作業であった。また、補助労働者Eも2.4 (mg/m<sup>3</sup>) のばく露が認められたが、防じんマスクは着用していなかった。一方、雨上がり後の作業では、粉じん発生量も少なく、そのばく露は0.25 (mg/m<sup>3</sup>) 程度であった。雨でブロックが湿っており、粉じん発生が少なかったものと考えられる。

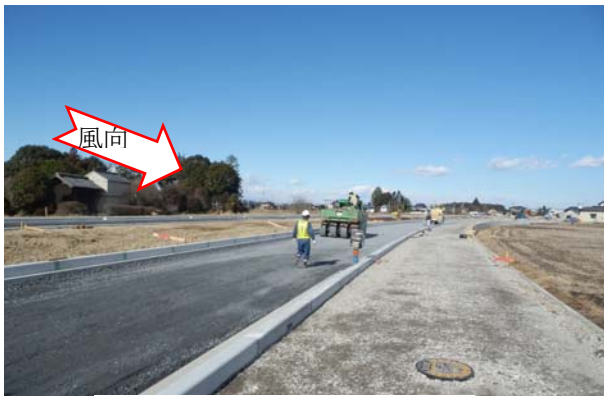
写真2 上層路盤の現場風景

現場風景を写真2に示す。作業はアスファルト舗装前に、道路に碎石を平らに敷き詰める作業であり、碎石は粒度調整され、また乾燥した状態で敷き詰めるものである。

上層路盤作業は、天端石切断作業のようにカッターを使用しての切断作業ではないので、粉じんの発生量も少なく、粉じんばく露も切断作業に比べて低い値を示していた。しかし、遊離けい酸含有率が24.2(%)もある碎石は、管理濃度で0.10 (mg/m<sup>3</sup>) となる。低濃度でも当該粉じんへのばく露を繰り返すことは、じん肺リスクを高めることとなり、リスク低減には防じんマスクの着用が必要であると考えられる。
